COMUNE DI MARCIANA
Settore AREA 3 - Lavori Pubblici,
Edilizia Privata, Urbanistica e Demanio
Via Santa Croce 34
57030 Marciana (LI)

RELAZIONE DANNI E PRIMI INTERVENTI URGENTI ALLUVIONE 20 OTTOBRE '26

Si relaziona in merito al sopralluogo fatto sul territorio comunale in data 21 ottobre 2026 per verificare lo stato dei luoghi e i danni riportati:

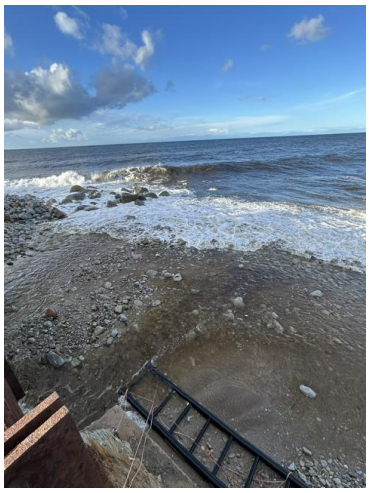
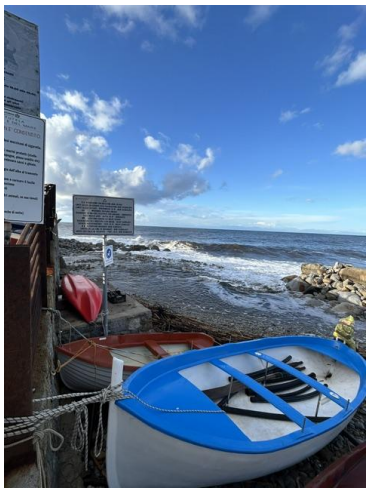
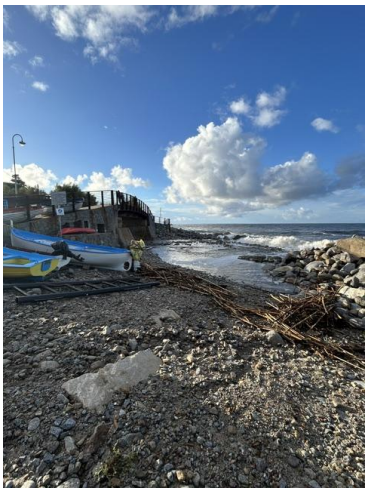
Foce Fosso di Pomonte

L'alluvione ha portato un ingente quantità di detriti che si sono fermati alla foce, si rende necessario rimuovere i detriti accumulati.

STIMA DANNI: € 5.000,00 + iva (stima)

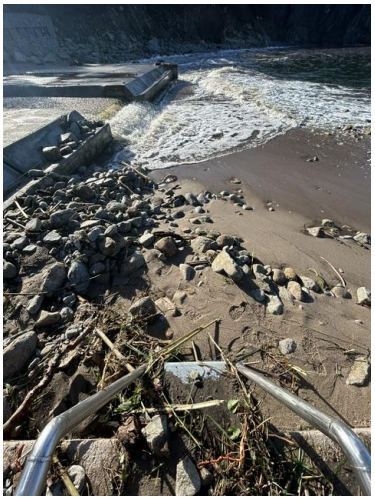
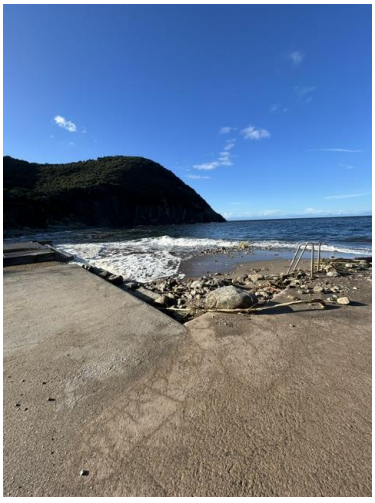
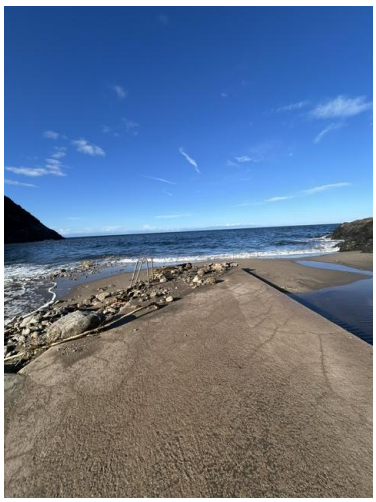
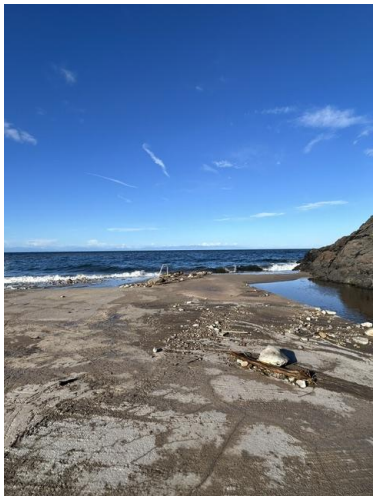
Molo

In prossimità del molo e della rampa di accesso dei natanti si è depositata un'ingente quantità di detriti e sabbia provenienti dalla piena dell'Uviale di Patresi, è necessario rimuovere i detriti per ripristinarne la fruizione.

STIMA DANNI: € 12.000,00 + iva (v.di preventivo SALES)

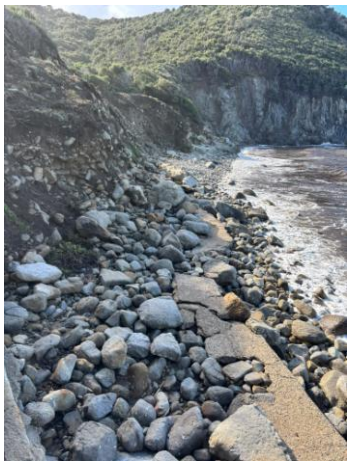
Arenile

Sono caduti sull'arenile svariati massi dal versante sovrastante dove è in corso l'intervento pubblico finanziato dal Fondo Isole Minori denominato "Messa in sicurezza del versante sovrastante l'arenile di Patresi – Ripristino aree danneggiate a seguito degli interventi calamitosi del 29 e 30 ottobre 2018 – Frazione Patresi" i cui lavori sono iniziati in data 12 ottobre e nel quale si ha un Q.E. con voce di imprevisti non sufficientemente capiente per coprire l'importo dell'intervento necessario.

STIMA DANNI: € 25.500,00 + iva (v.di preventivo NANNI ELBA)

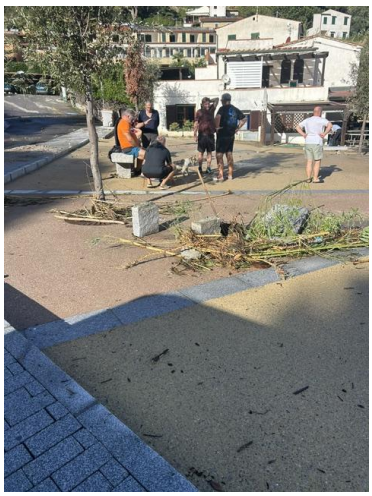
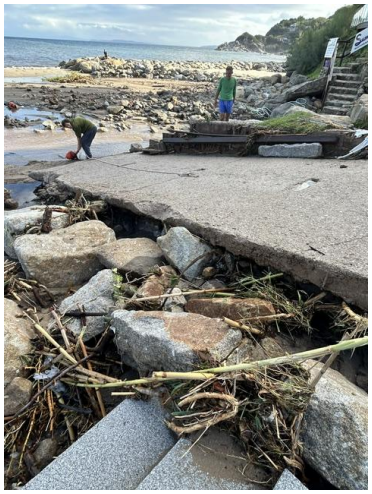
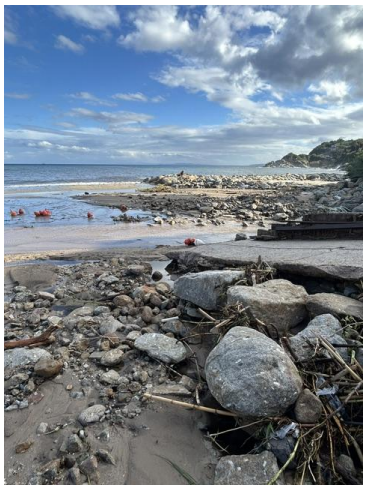
Vista del Fosso del Remaio con dove affianco c'era il sentiero dei Profumi

Il Fosso del Remaio è straripato trascinando ingenti quantità di detriti sulla piazza nella quale si stava per concludere l'intervento pubblico finanziato dalla R.T. denominato "RIQUALIFICAZIONE DEL SISTEMA DEI PERCORSI PEDONALI E DELLA PIAZZA PUBBLICA DEL FRONTE MARE DI SANT'ANDREA" (i lavori sono attualmente sospesi in attesa dell'arrivo dell'ultimo materiale e si sarebbero dovuti terminare entro il mese di ottobre). La forza dell'acqua ha inoltre demolito l'intera porzione del percorso del Parco denominato il 'Sentiero dei Profumi' (n.150), attiguo al fosso, che permetteva l'unico accesso a svariate abitazioni e divelto un muro di contenimento di una proprietà privata.

STIMA DANNI: € 15.000,00 + iva (stima)

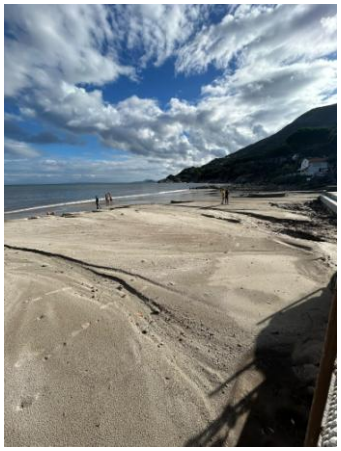
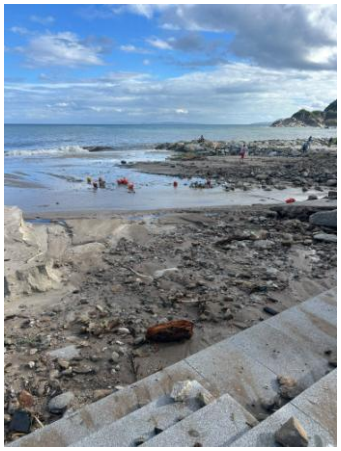
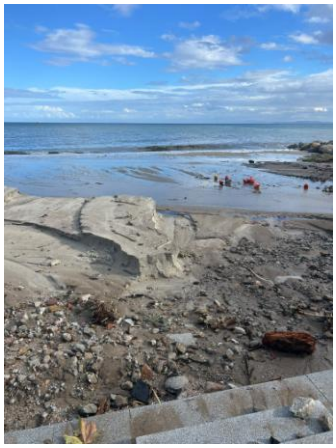
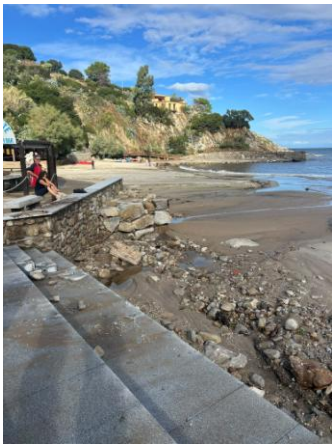
Arenile

Sull'arenile sono stati trascinati detriti e ingente quantità di sabbia.

STIMA DANNI: Intervento già preso in carico da Protezione Civile dopo contatti telefonici dell'Ente con G.Gentini, da valutare ipotesi di eventuale piccolo ripascimento stimato € 90.000 + iva

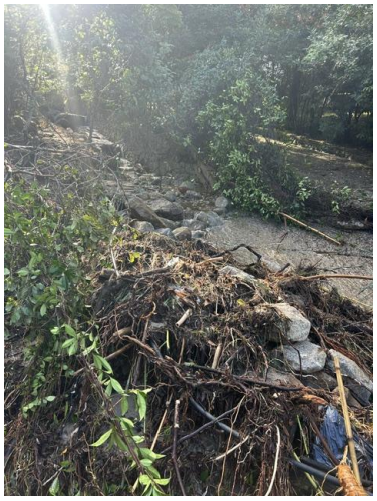
Via S.Andrea

Sulla pubblica via, nel punto di intersezione tra il Fosso di Remaio e il Fosso dei Marconi, in prossimità del ponte carrabile, si è ostruito il passaggio pedonale e carrabile per l'ingente quantità di canne accumulatesi sul ponte.

STIMA DANNI: Intervento già preso in carico da Protezione Civile dopo contatti telefonici proprietario Hotel Ilio con G.Gentini
